## für den 6-streifigen Ausbau der **A57**

### **zwischen dem AK Moers und der AS Krefeld - Gartenstadt von Betr.-km 54+070 bis Betr.-km 60+500**

## **Faunistisches Gutachten Höhlenbäume - Moerskanal**

**Faunistisches Gutachten**

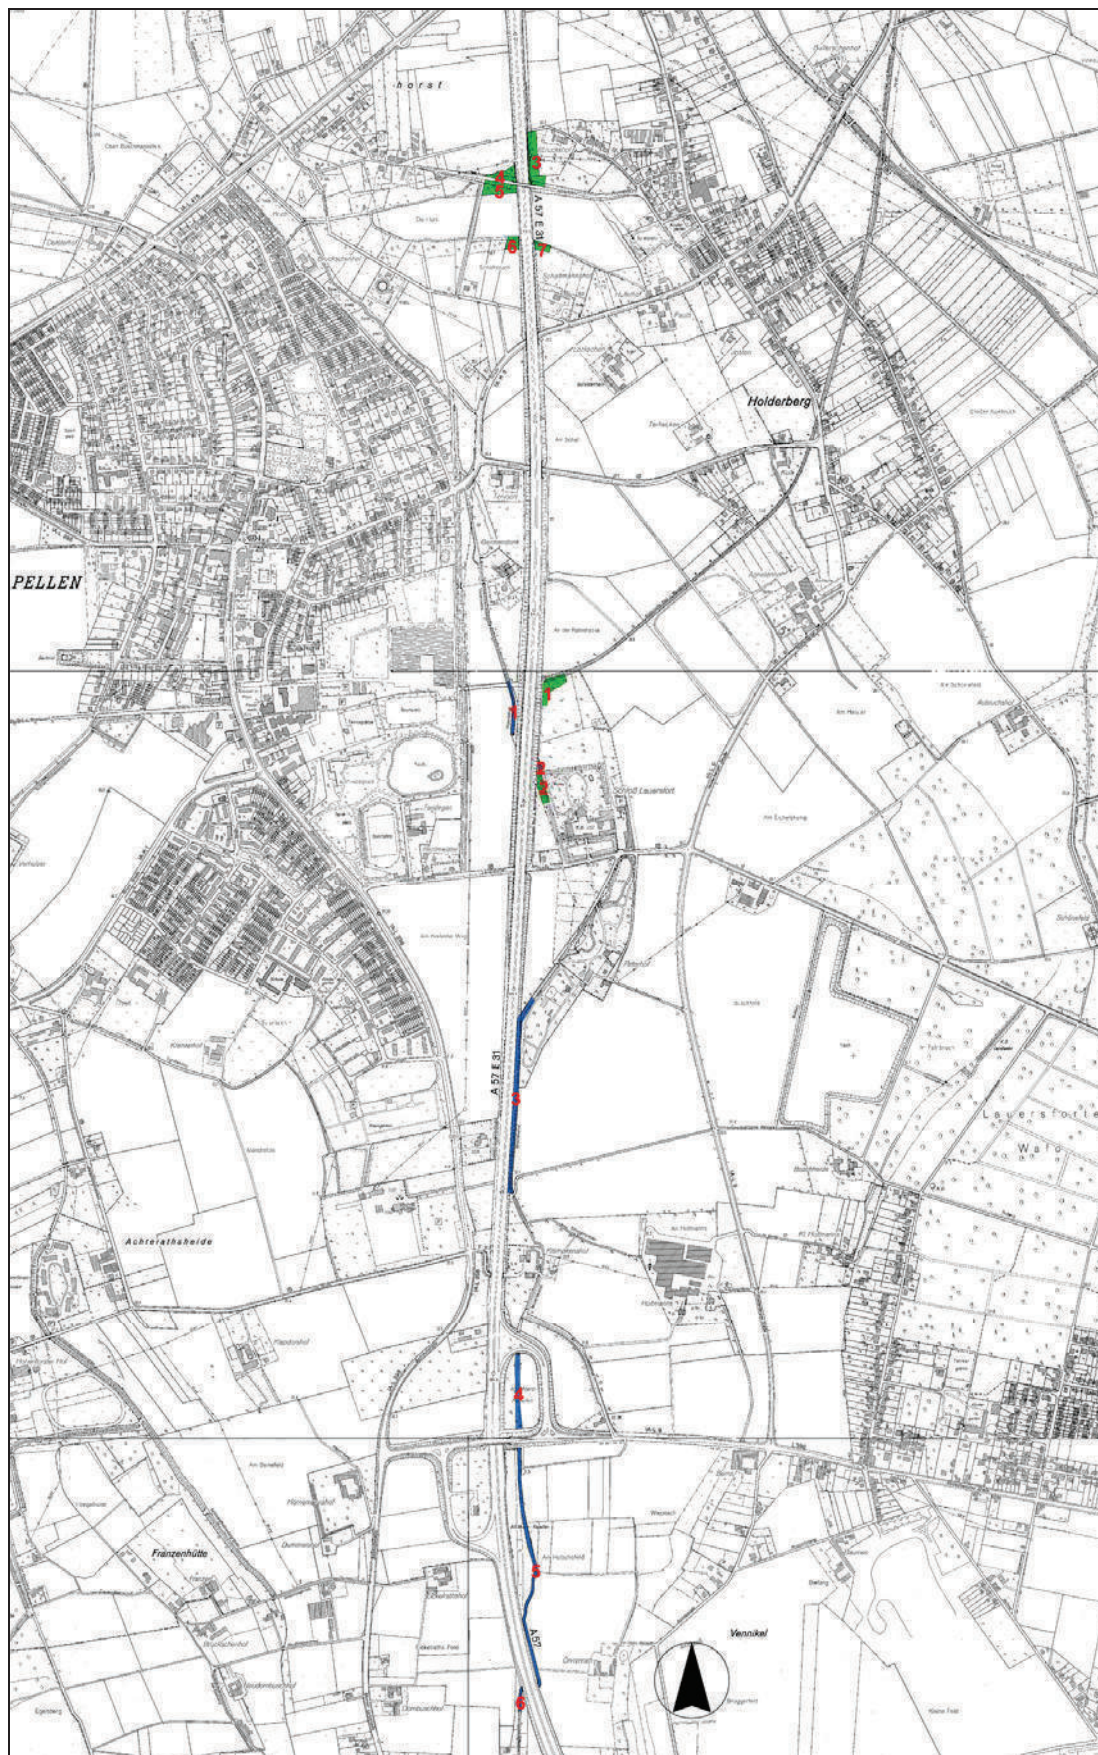
**Abb. 1:** Lage der Gehölzflächen (grün) und Moerskanalabschnitte (blau)

Der Untersuchungsraum umfasst sieben kleine Gehölzflächen entlang der Autobahn A 57 und sechs Teilbereiche des dort verlaufenden Moerskanals. Diese Bereiche verteilen sich auf der Strecke vom AK Moers im Norden bis zu einem Durchlass des Moerskanals wenige hundert Meter südlich der Anschlussstelle Moers-Kapellen. Eine Übersicht hierzu gibt die Abbildung 1.

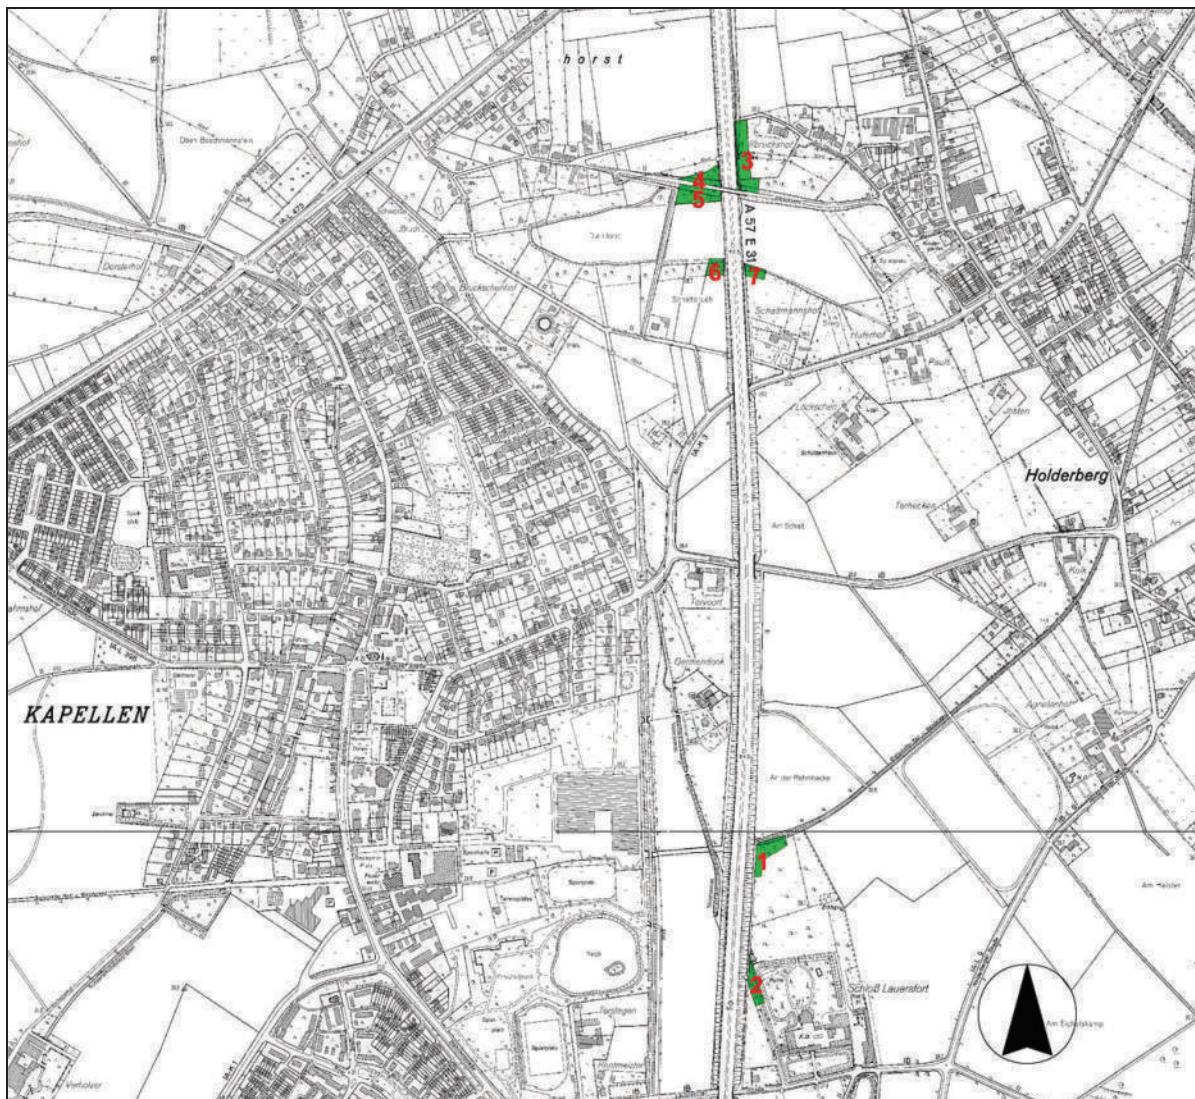
Abb. 2: Lage der Gehölzflächen (grün) mit Nummern

Entsprechend der Nummerierungen in Abb. 2 werden die Gehölzflächen im Folgenden beschrieben und abschließend notwendige Vermeidungsmaßnahmen abgeleitet.

Horste konnten in den untersuchten Bereichen nicht festgestellt werden. Die vorgefundenen Strukturen in den sieben Gehölzflächen sind teilweise für Fledermäuse (Fäulnishöhlen, Holzrisse und Rindenablösungen) und einige kleine höhlenbewohnende Vogelarten (Fäulnishöhlen) geeignet.

Um Störungen während der Reproduktionszeit von Vögeln und Fledermäusen zu vermeiden und Individuenverluste in den Aktivitätszeiten der Fledermäuse zu verhindern ist die Baufeldfreimachung auf den Zeitraum von **Anfang November bis Ende Februar** in den genannten Gehölzbereichen zu beschränken. Die zeitliche Beschränkung der Baufeldräumung wird aus artenschutzrechtlicher Sicht als ausreichend betrachtet, weitergehende faunistische Untersuchungen sind nicht erforderlich.

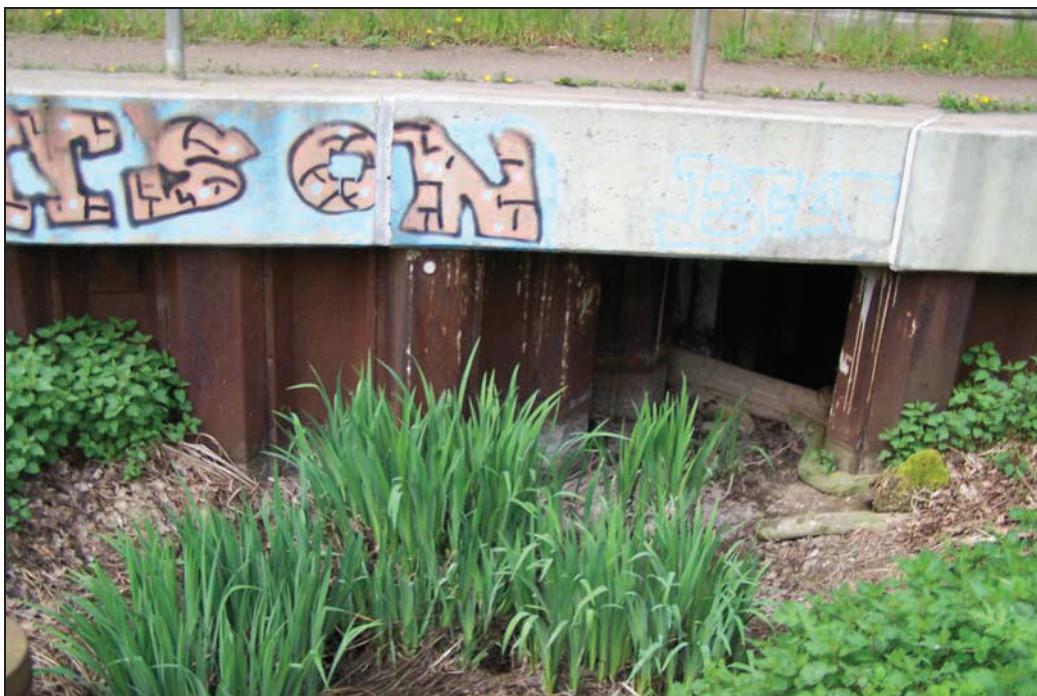
Diese beiden Abschnitte befinden sich im Nordwesten des Schlosses Lauersfort, westlich und östlich der A 57. Östlich der Autobahn befindet sich ein Quelltopf in Form einer künstlichen Einleitung. Das Wasser wird durch einen in Teilen vermauerten Rohrdurchlass im Süden und einen Sohlabsturz mittels Holzbohlen im Norden angestaut (vgl. Abb. 3). Bei einer entsprechenden Stauhöhe fließt das Wasser nach Nordwesten hin ab und quert dabei die Autobahn durch einen etwa 2 m hohen und 1,5 m breiten und 100 m langen Durchlass mit Kiessohle. Der ganze Abschnitt ist in Abhängigkeit zur Einleitungsdauer temporär Wasser führend.

Das Fließgerinne ist in diesem Abschnitt stark anthropogen überformt. Typische Pflanzen oder Tiere eines Fließgewässers konnten durch die temporäre Wasserführung nicht nachgewiesen werden. Die Sohlabstürze verhindern selbst bei Wasserführung eine optimale Durchgängigkeit. Weiterhin ist die Länge des Durchlasses unter der Autobahn mit fast 100 m für Amphibien ungünstig lang (vgl. MAMs, 2000).

**Abb. 4:** Durchlass mit Sohlabsturz im Osten der A 57 bei Schloss Lauersfort

Da die Autobahn bereits seit vielen Jahren besteht (bestehende Belastung) und weder auf der West- noch auf der Ostseite herausragende Amphibienlebensräume existieren, kann von einer Optimierung des Durchlasses hinsichtlich seiner Länge abgesehen werden. Die Sohlabstürze sollten dennoch entfernt werden. Kommt es je nach Ausbauvariante zu einer Verlängerung oder Änderung des Durchlasses, so ist dieser in keinem Falle zu verkleinern. Besser wäre es, bei einer Verlängerung der Durchlassstrecke in den Änderungsbereichen das Profil leicht zu erweitern, um den Lichteinfall nicht weiter zu verschlechtern.

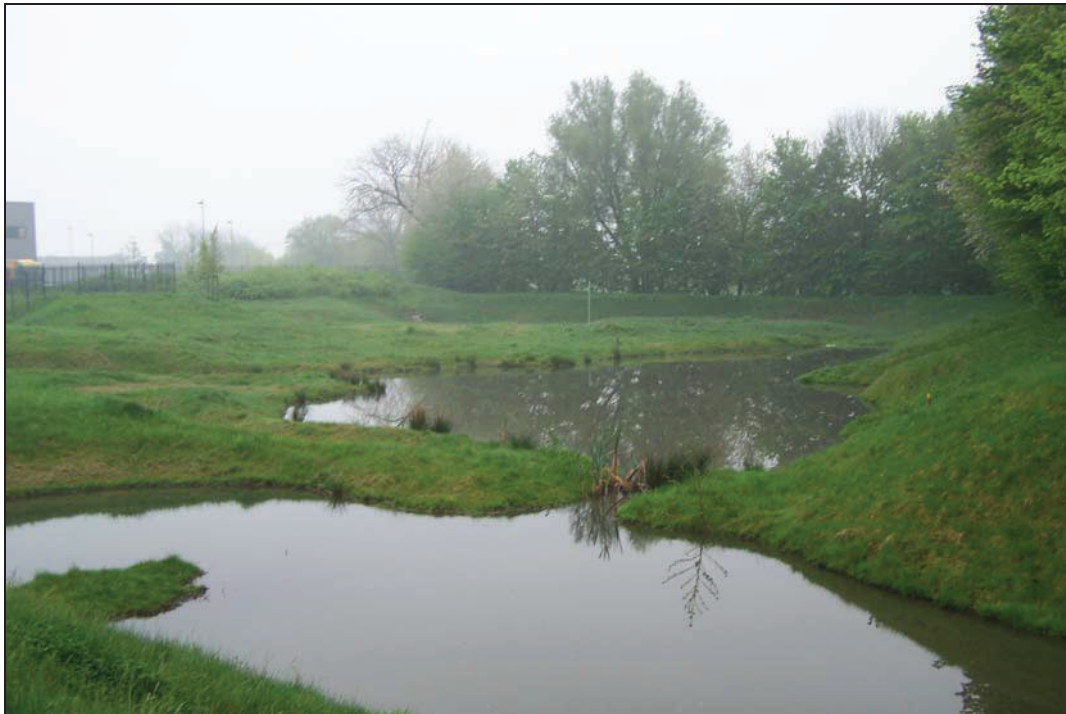
Dieser Abschnitt umfasst den Bereich südlich Peterhof. Hier ist der Moerskanal permanent Wasser führend mit Fließrichtung nach Norden. Im Süden hat der Moerskanal in Höhe der Gewerbehallen Anschluss an die renaturierten Bereiche des Brüggengrabens. Im Rahmen der Renaturierungsmaßnahmen sind große Flachwasser- und Stillgewässerbereiche entstanden. Dieses neu angelegte Stillgewässer hat in seiner Ausführung und Morphologie großes ökologisches Potential. Eine Ansiedlung von Amphibien, z.B. aus den Stillgewässern am Peterhof ist wahrscheinlich. Aus diesem Grund kommt dem Moerskanal in diesem Bereich eine hohe Verbundfunktion zu, um zukünftig einen Individuenaustausch zwischen den Gewässern im Norden und Süden zu ermöglichen.

**Abb. 5: Stillgewässer im Süden des Abschnitts 3 des Moerskanals**

Eine Aufwertung des Moerskanals bei Verlegung oder als Ausgleichsmaßnahme ist aus oben genannten Gründen daher sinnvoll. Hierbei kann sich an den Vorgaben der LINEG orientiert werden. Dabei ist insbesondere auf einen ausreichend breiten Randstreifen zu achten, um mögliche Stoffeinträge aus der Landwirtschaft (Amphibien haben eine empfindliche Haut) fern zu halten.
