# 110-kV-Leitung Uphausen - Minden/West 166/167

## Landschaftspflegerischer Begleitplan Bestands-, Konflikt- und Maßnahmenplan 1. Deckblattänderung

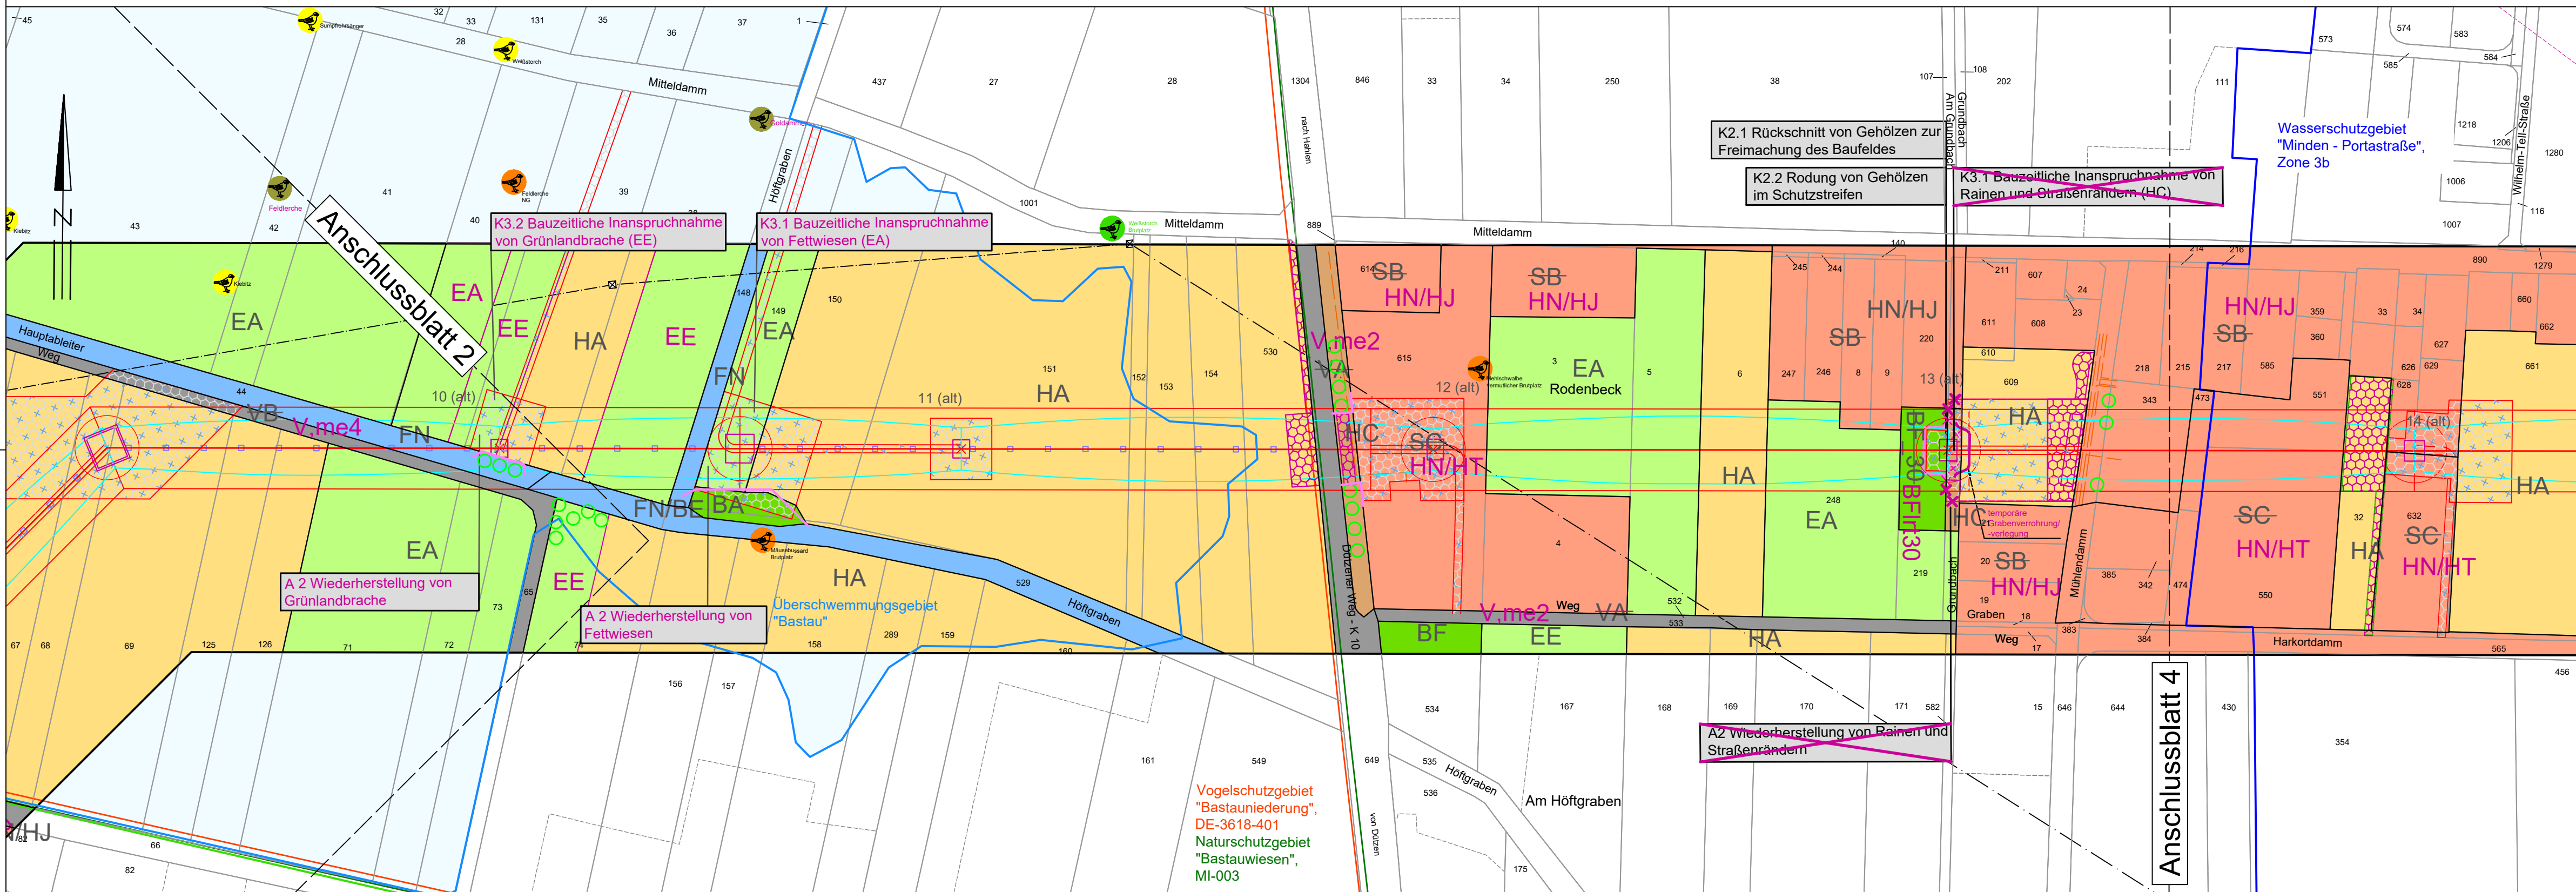
7 WA120-22.00 (313.4) -310.0- 8 T-26.00 -339.6- 9 T-26.00 -252.2- 10 T-24.00 -228.4- 11 T-26.00

- geplanter Ersatzneubau der 110-kV-Freileitung
- Schutzbereichsbegrenzung (110-kV-Freileitung)
- alte Schutzbereichsbegrenzung (110-kV-Freileitung)
- Deckblattänderung

- K1.1 Maststandort - Bodenversiegelung durch Mastgründung

- Arbeitsraum und Zufahrt (temporäre Inanspruchnahme)
- Gehölzverlust
- K2.1 zur Freimachung des Baufeldes
- K2.2 im Schutzstreifen
- K5.1 (ohne Darstellung) Die Beeinträchtigung des Landschaftsbildes wird in Kapitel 7.5 des LBP-Berichts nach dem Bewertungsverfahren von Nohl 1993 ermittelt.

- S2 Gehölzschutz nach DIN 18920 /RAS-LP 4
- Markierung des Erdseils (V2/ VSG2)
- V10 Vermeidung von Bodenkontamination durch Altlasten

- A1 Entsiegelung der bestehenden Mastfundamente
- A3 Wiederherstellung von Baustellenflächen und -zufahrten
