# Körnungslinie

Rheda Wiedenbrück  
Ringschluss Südring

Arbeitsweise: Sieb-/Schlämmanalyse

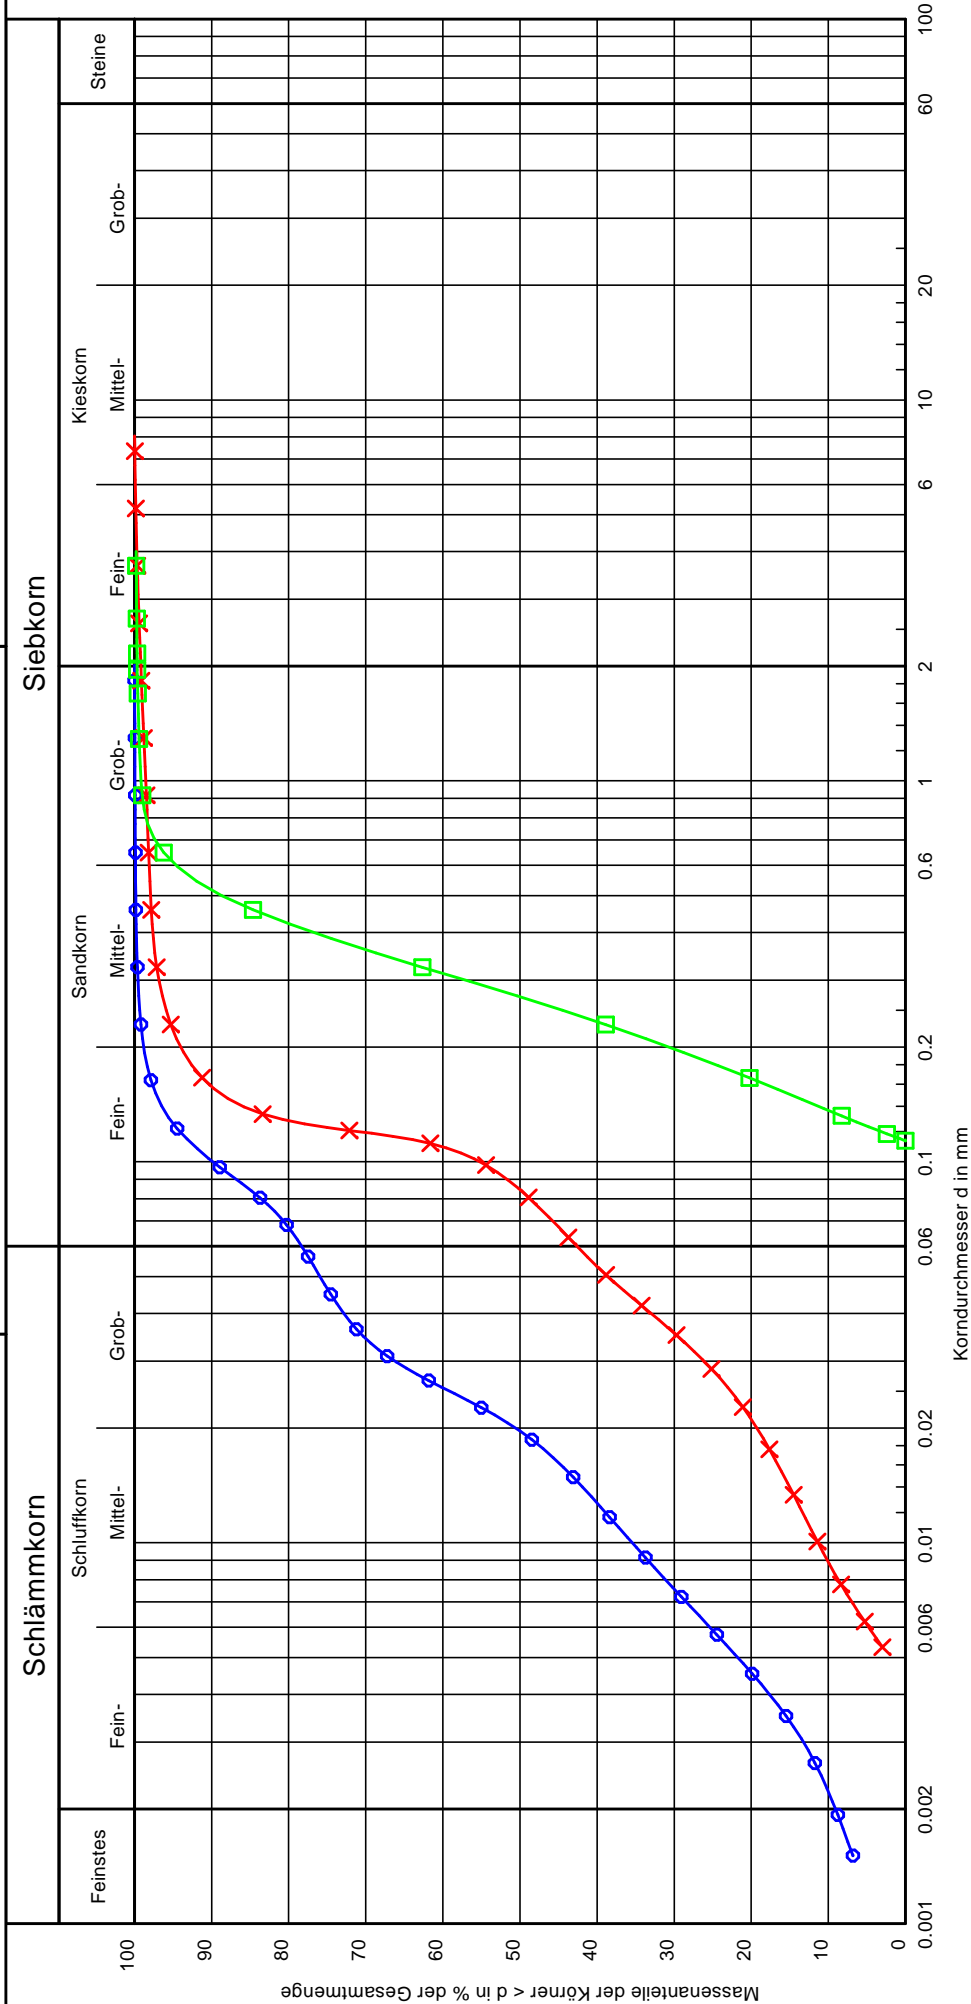
Bezeichnung:	Probe 1	Probe 2	Probe 3
Bodenart:	U, fs, t'	U, fs	mS, fs, gs'
Tiefe:	3,30 - 4,00 m	4,80 - 5,50 m	6,90 - 7,50 m
k [m/s] (Hazen):	$5.7 \cdot 10^{-8}$	$9.2 \cdot 10^{-7}$	$2.2 \cdot 10^{-4}$
Entnahmestelle:	RKS 1	RKS 1	RKS 1
U/Cc	11.5/1.0	12.3/1.3	2.3/0.9

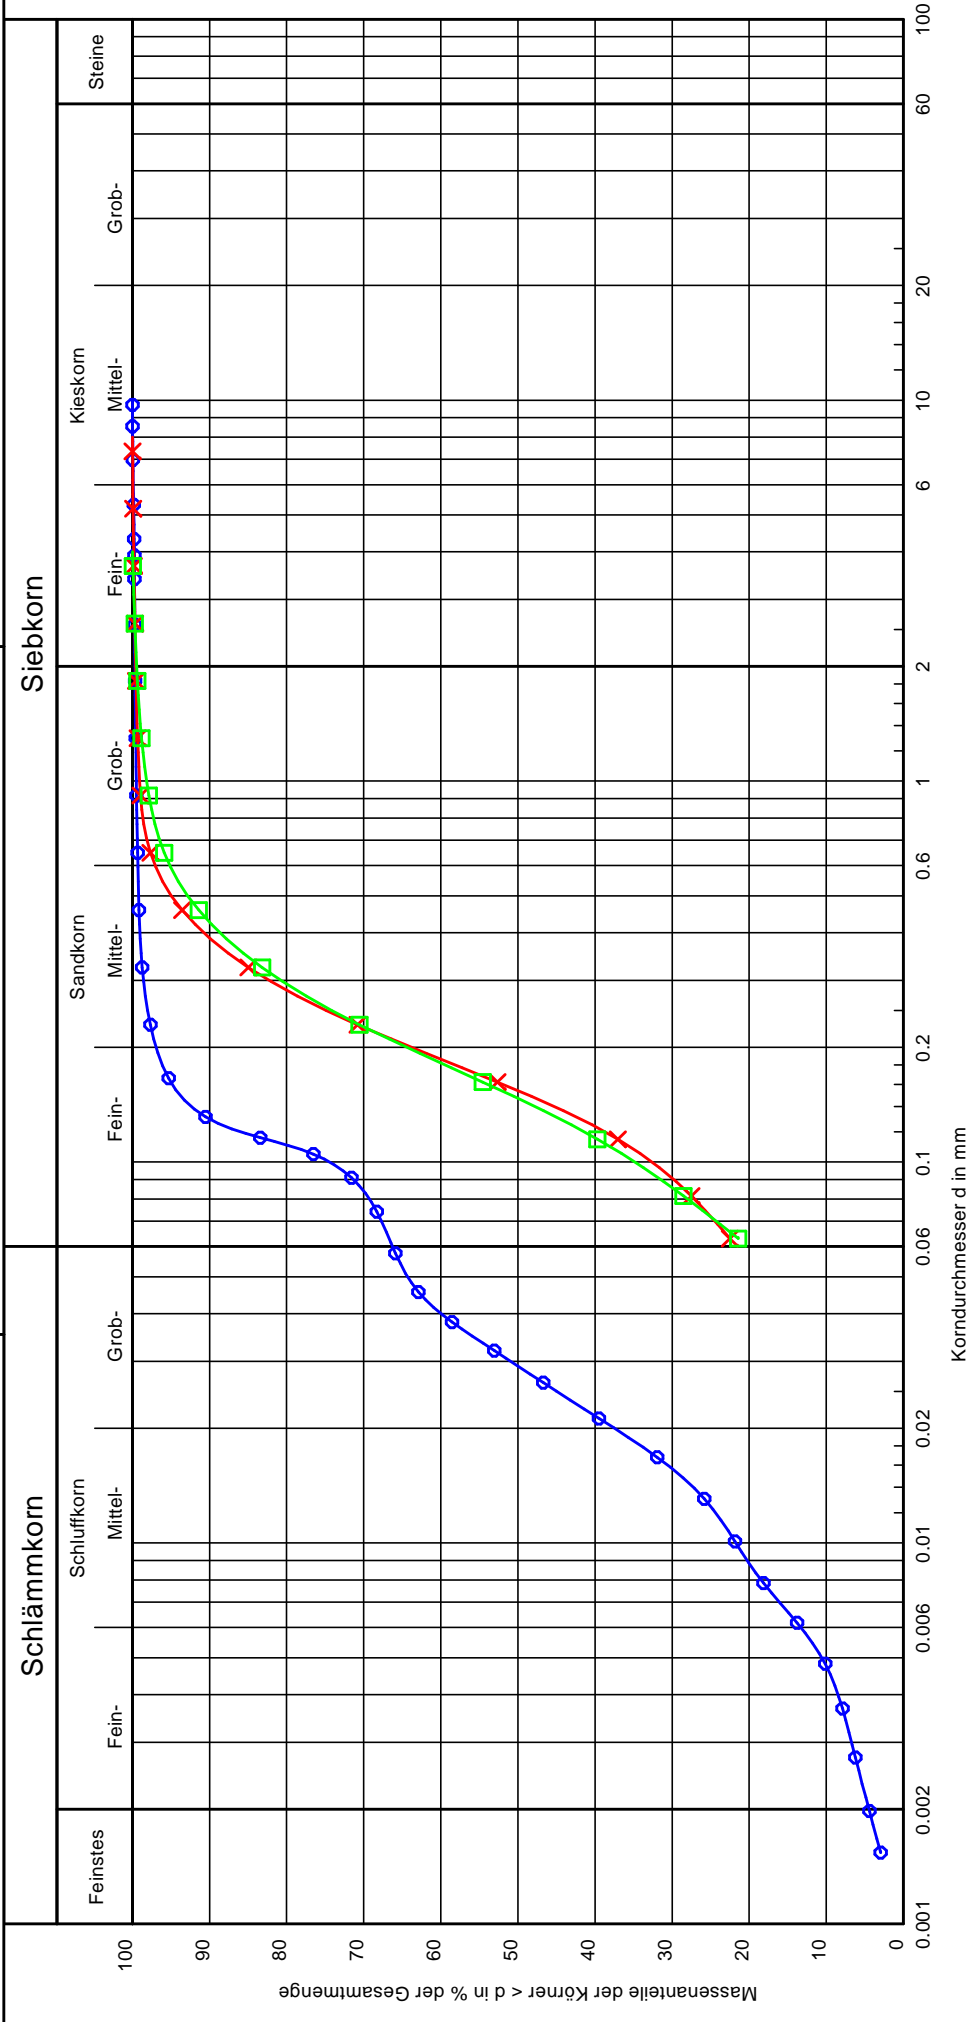
Bericht:  
20/0924/04/00  
Anlage: 4.2

Bezeichnung:	Probe 4	Probe 5	Probe 6
Bodenart:	U, f <sub>s</sub>	f <sub>S</sub> , m <sub>S</sub>	f <sub>S</sub> , m <sub>S</sub>
Tiefe:	3,90 - 4,80 m	1,20 - 1,60 m	0,80 - 1,20 m
k [m/s] (Hazen):	2.6 * 10 <sup>-7</sup>	-	-
Entnahmestelle:	RKS 2	RKS 3	RKS 5
U/Cc	8,4/1,3	-/-	-/-
