Landchaftspflegerischer Begleitplan (LBP)
Neubau der B 238, OU Lemgo (L 712n - B 238a)

Bestands- und Konfliktplan (Blatt 4)

Landesbetrieb Straßenbau Nordrhein-Westfalen
Straße: B 238
PROJIS-Nr.:
Unterlage / Blatt-Nr.: 19 / 4
Bestands- und Konfliktplan
Maßstab: 1 : 500

Neubau der B 238
Ortsumgehung Lemgo
(L 712 - B 238 alt)

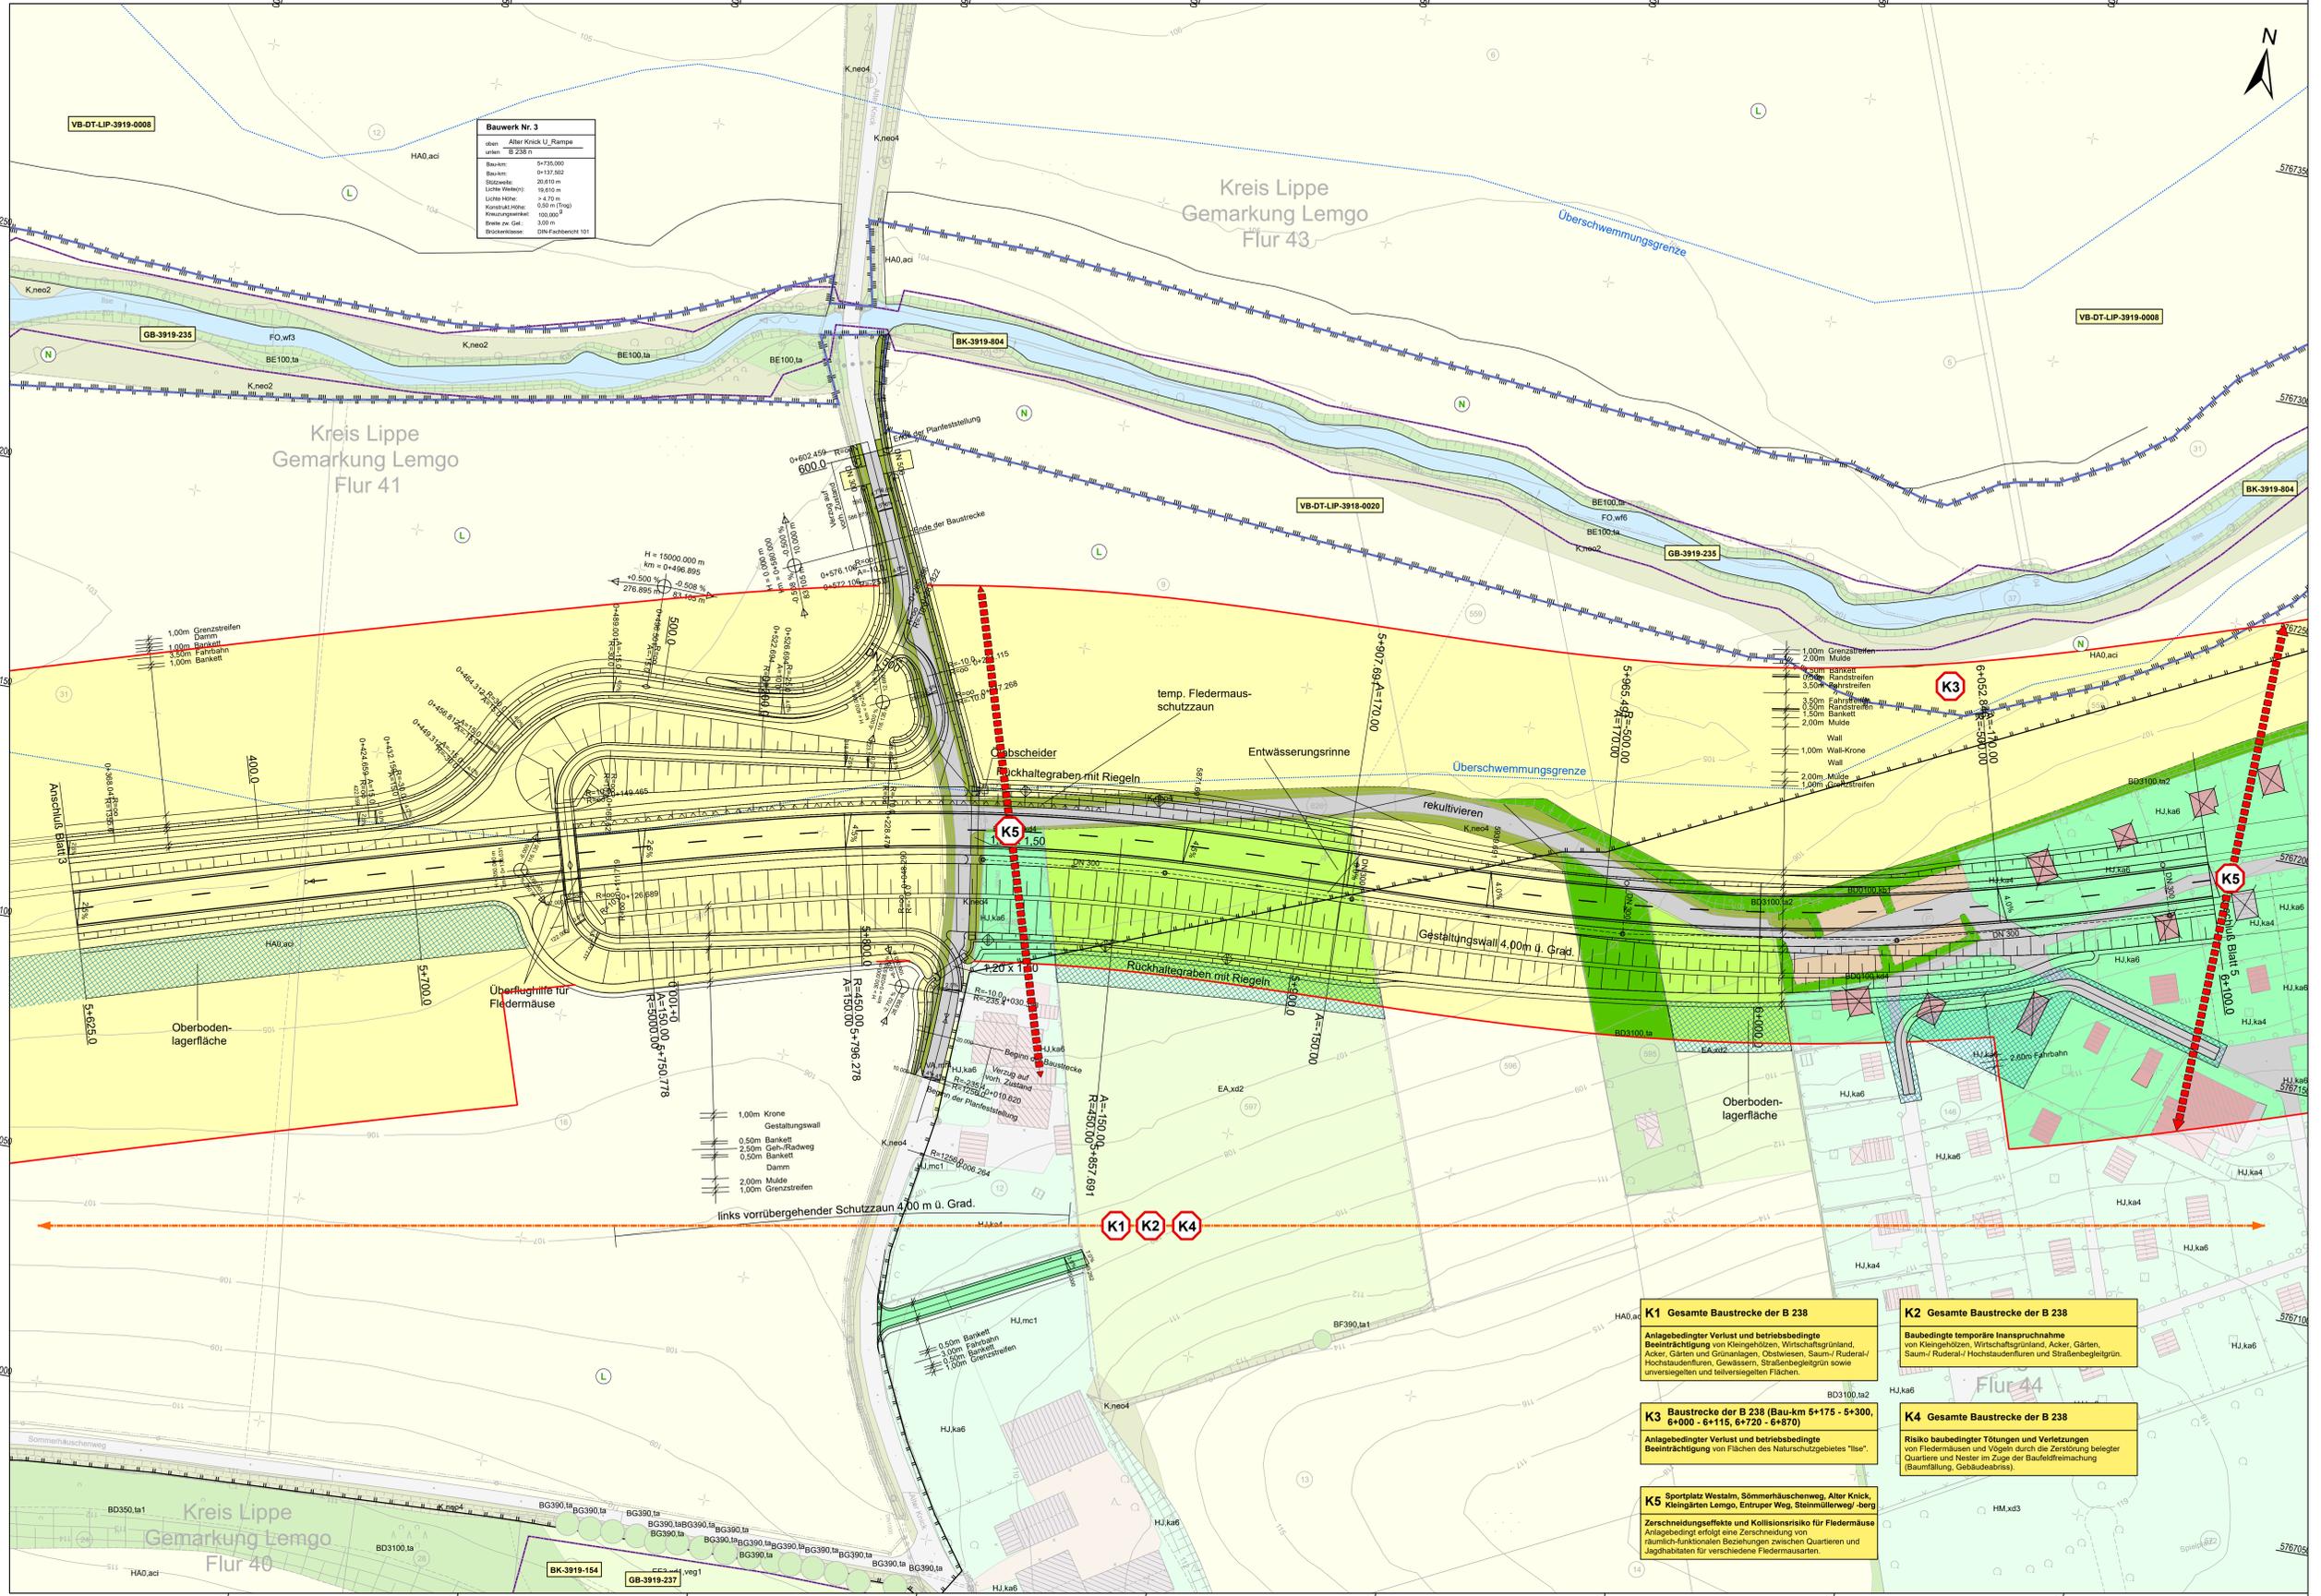
K1 Gesamte Baustrecke der B 238
Anlagebedingter Verlust und betriebsbedingte Beeinträchtigung von Kleingehölzen, Wirtschaftsgrünland, Acker, Gärten und Grünanlagen, Obstwiesen, Saum-/ Ruderal-/ Hochstaudenfluren, Gewässern, Straßenbegleitgrün sowie unversiegelten und teilversiegelten Flächen.

K2 Gesamte Baustrecke der B 238
Baubedingte temporäre Inanspruchnahme von Kleingehölzen, Wirtschaftsgrünland, Acker, Gärten, Saum-/ Ruderal-/ Hochstaudenfluren und Straßenbegleitgrün.

K3 Baustrecke der B 238 (Bau-km 5+175 - 5+300, 6+000 - 6+115, 6+720 - 6+870)
Anlagebedingter Verlust und betriebsbedingte Beeinträchtigung von Flächen des Naturschutzgebietes "Ise".

K4 Gesamte Baustrecke der B 238
Risiko baubedingter Tötungen und Verletzungen von Fledermäusen und Vögeln durch die Zerstörung beleiteter Quartiere und Nester im Zuge der Baufeldräumung (Baumfällung, Gebäudeabriss).

K5 Sportplatz Westalm, Sommerhäuschenweg, Alter Krick, Kleingärten Lemgo, Entropfer Weg, Steinhilfenweg/Berg
Zerschneidungseffekte und Kollisionsrisiko für Fledermäuse Anlagebedingt erfolgt eine Zerschneidung von räumlich-funktionalen Beziehungen zwischen Quartieren und Jagdhabitaten für verschiedene Fledermausarten.
